东莞市新东元环保投资有限公司

防雷装置尚存在问题

盐城市防雷设施检测有限公司东莞分公司

2023 年 2 月 21 日

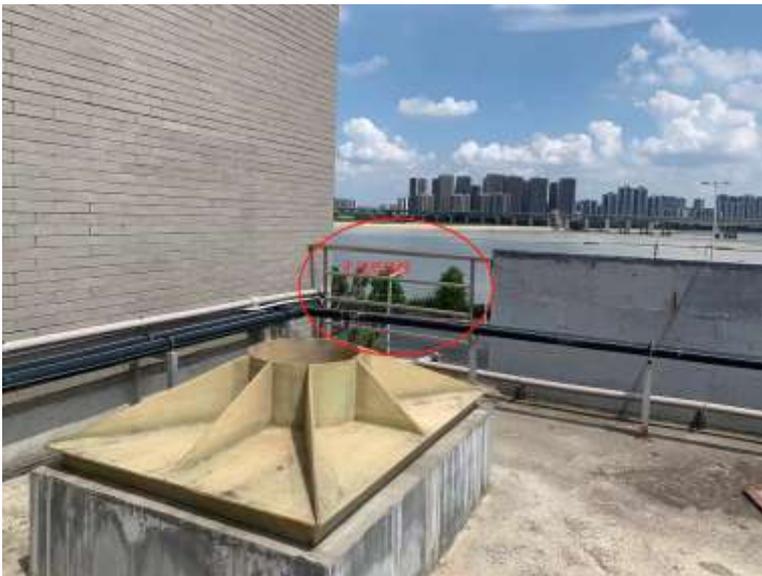
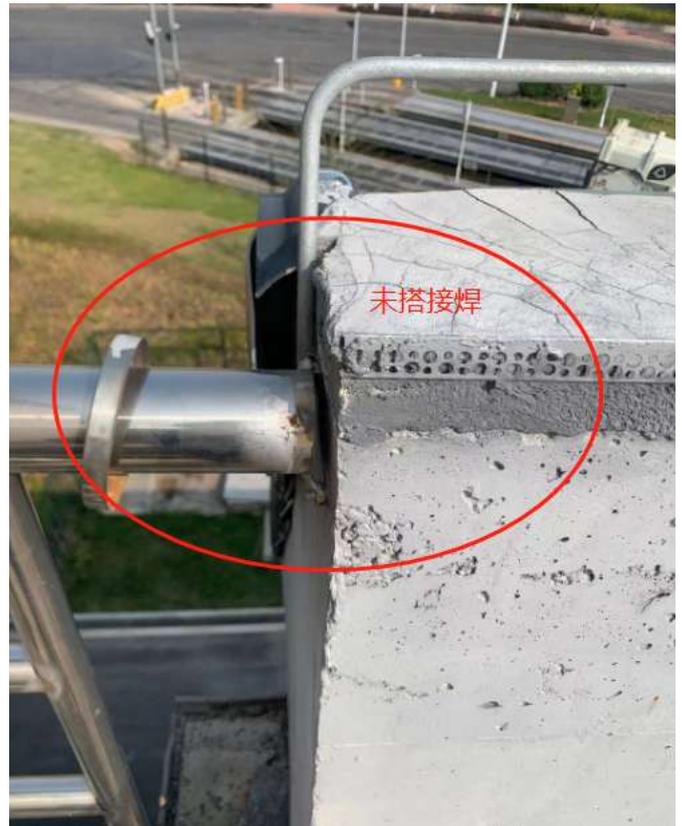
(1) 渗沥液膜处理房：部分作为接闪器的栏杆与接闪带之间未搭接焊（搭接长度：单面 12D 或双面 6D）。（依据 GB50057 标准附录 B、GB50601 标准第 6.1.1 条 3 款、GB/T 21431 标准第 5.2.2.1 条）

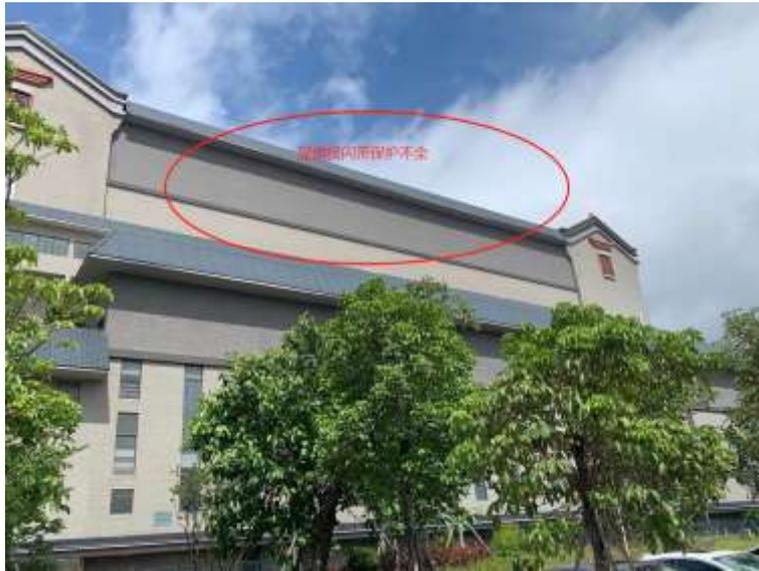
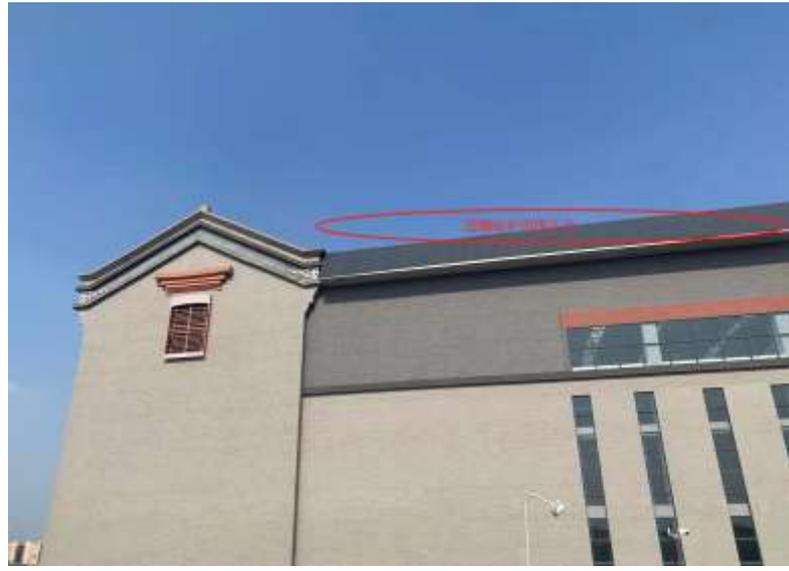
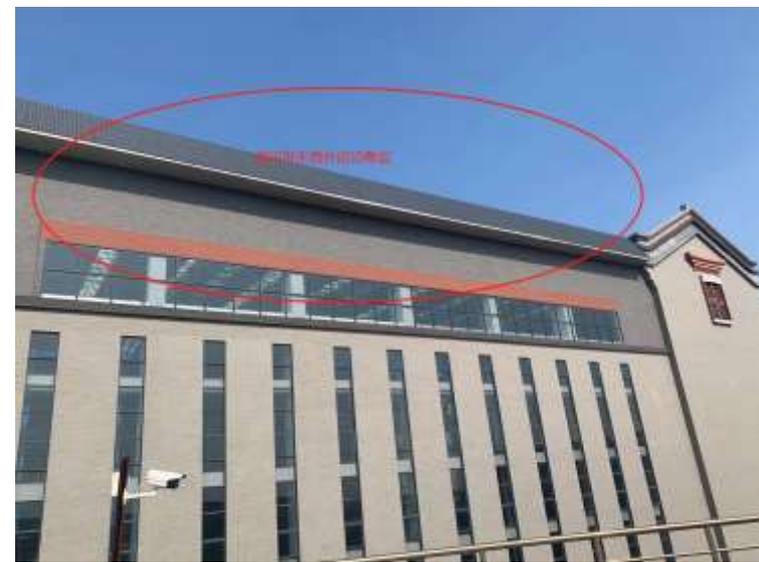
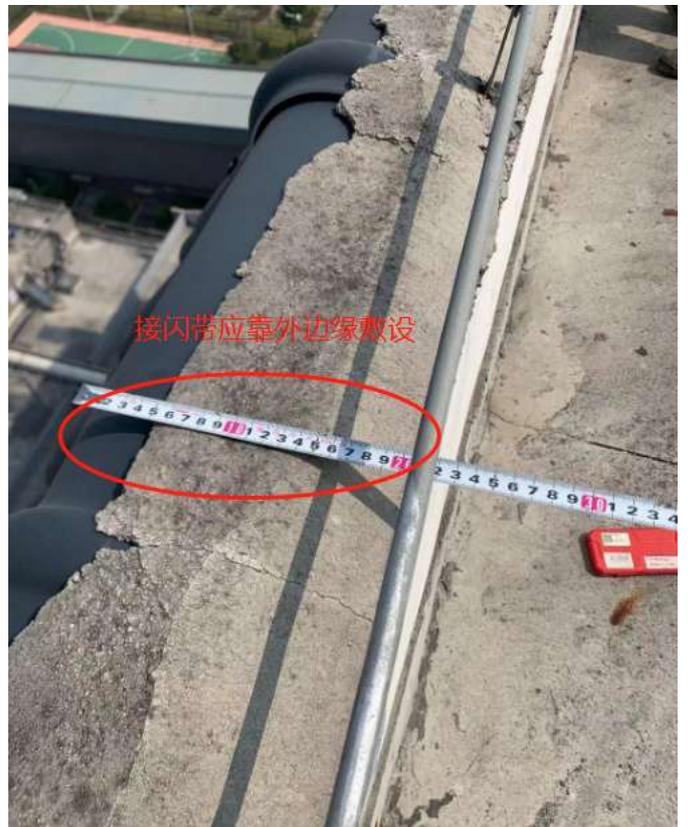
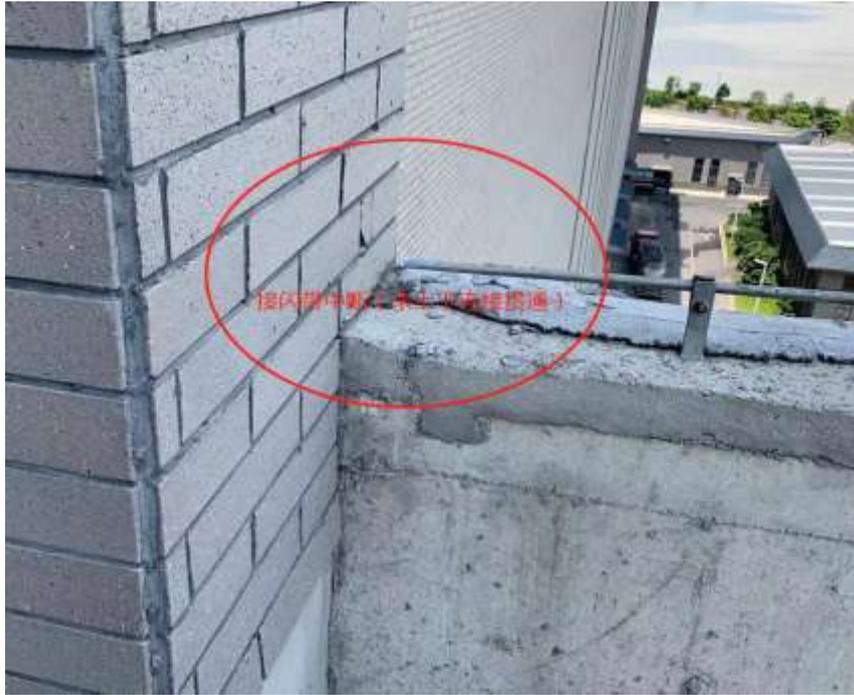
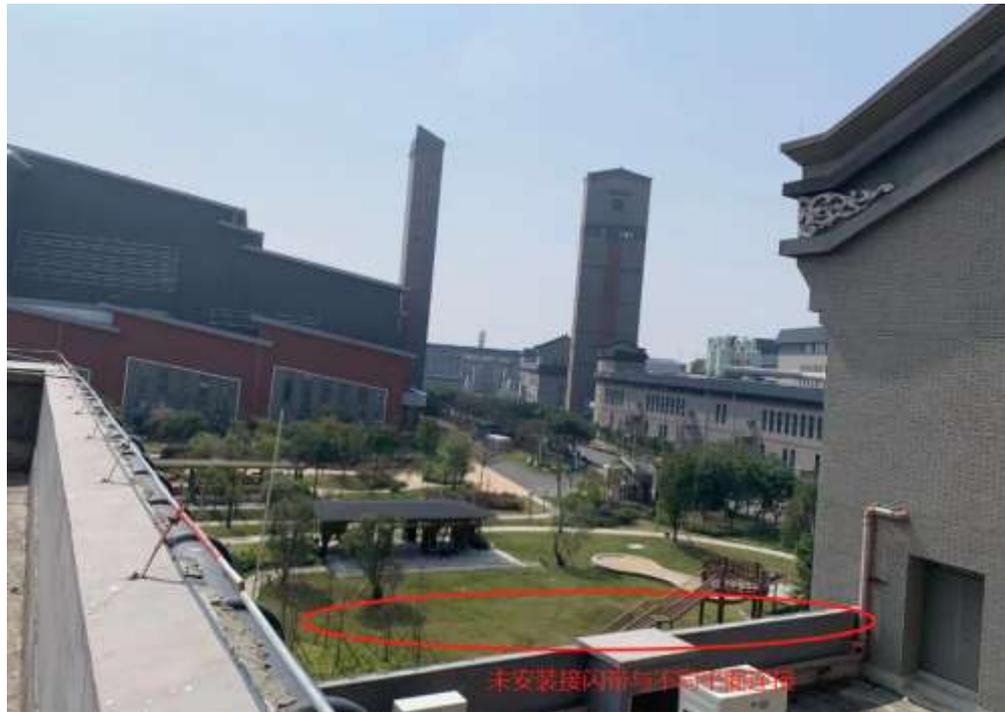
(2) 主厂房：屋檐（女儿墙）接闪带保护范围不全（应沿屋顶周边敷设接闪带，接闪带应设在外墙外表面或屋檐边垂直面上）；不同高度接闪带缺上下连通（闭合环路）。（依据 GB50057 标准 4.3.1 条、GB/T 21431 标准第 5.2.2.1 条）

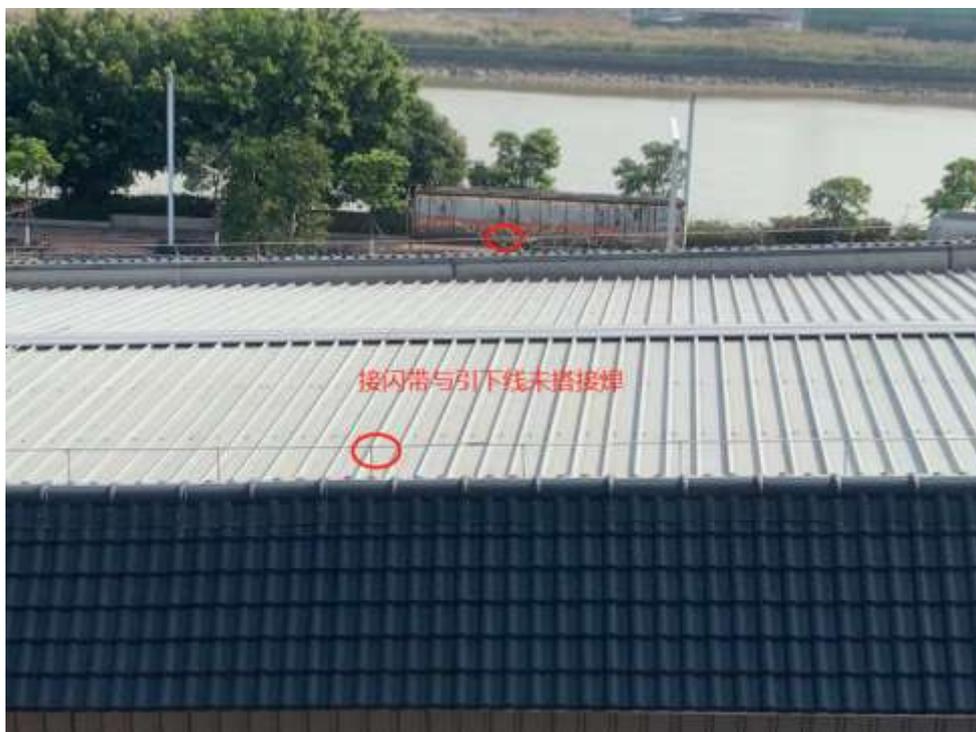
(3) 坡道：接闪带与引下线之间未搭接焊（搭接长度：单面 12D 或双面 6D）。（依据 GB50057 标准附录 B、GB50601 标准第 6.1.1 条 3 款、GB/T 21431 标准第 5.2.2.1 条）

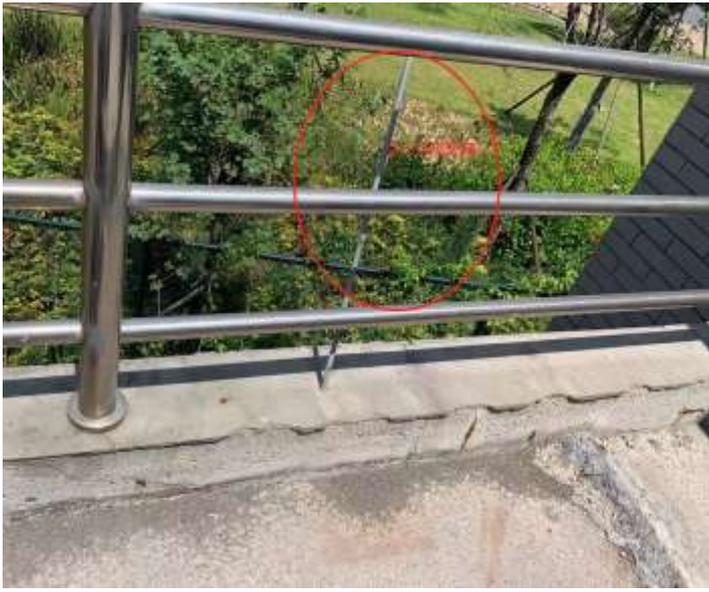
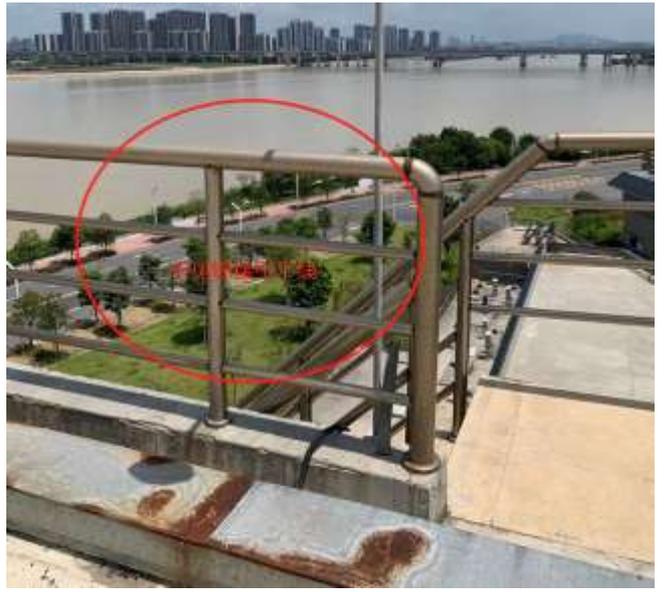
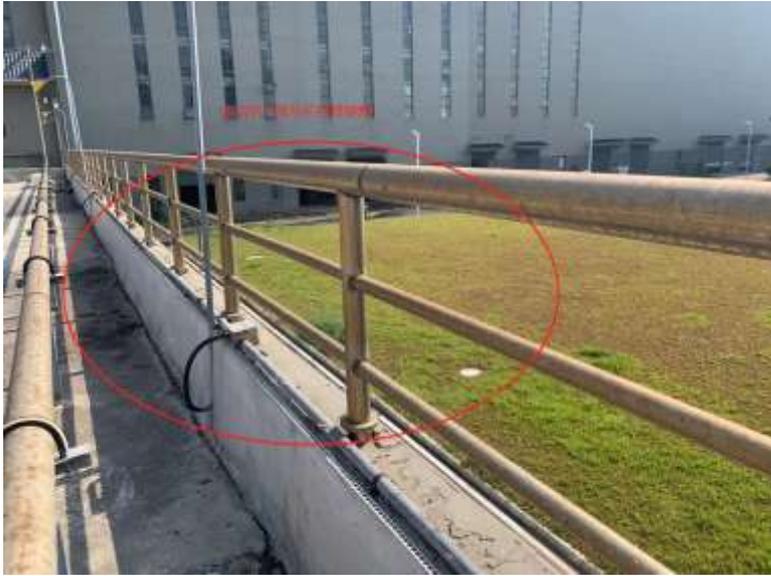
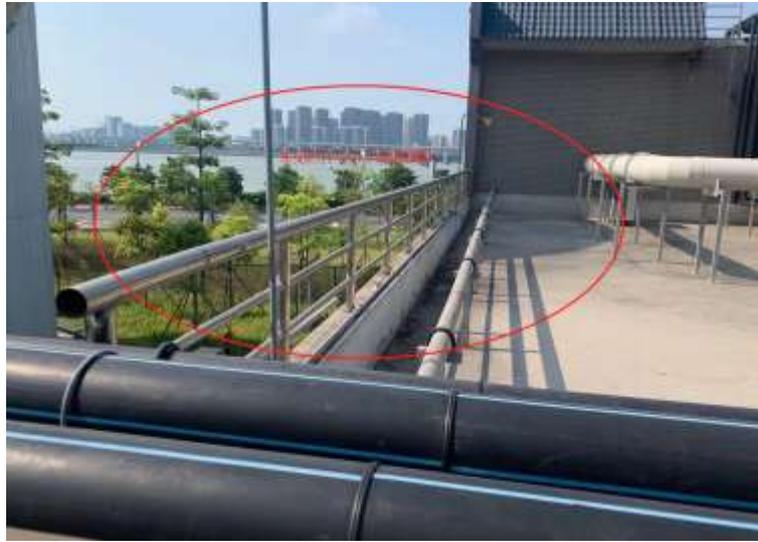
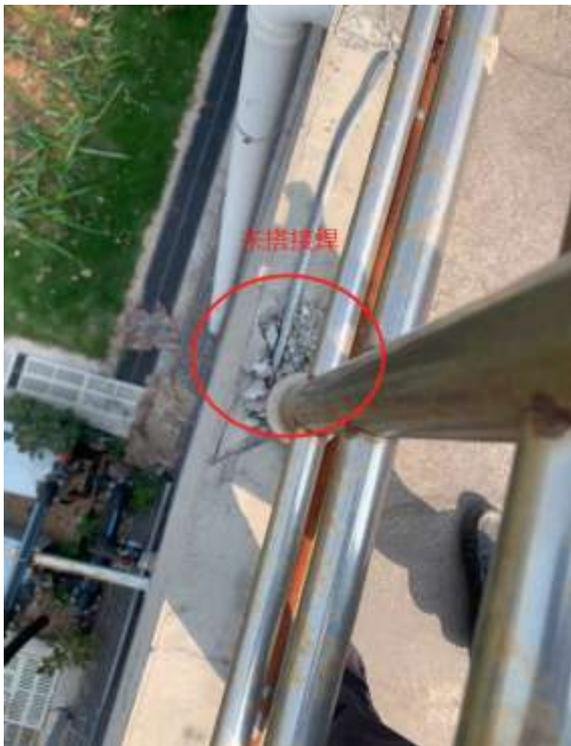
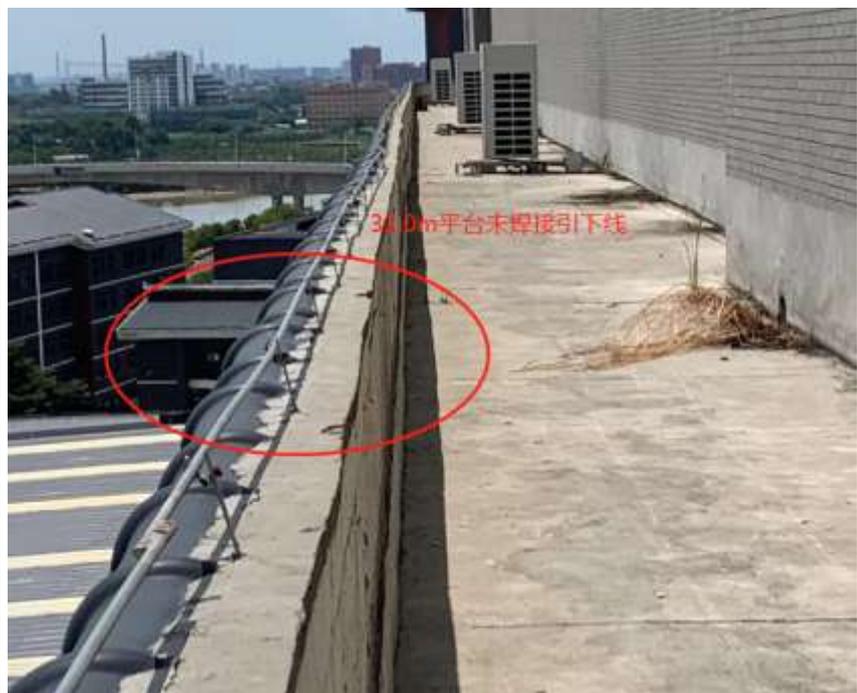
(1) 综合水泵房（栏杆处）、工业废水处理房（栏杆处）、渗沥液膜处理房（栏杆处）：兼做接闪带的栏杆与引下线之间未搭接焊（搭接长度：单面 12D 或双面 6D）；主厂房（标高 32.0m 平台）：未焊接防雷引下线。（依据 GB50057 标准第 4.4.3 条、GB50601 标准第 4.1.2 表、GB/T 21431 标准第 5.3.2.2 条）

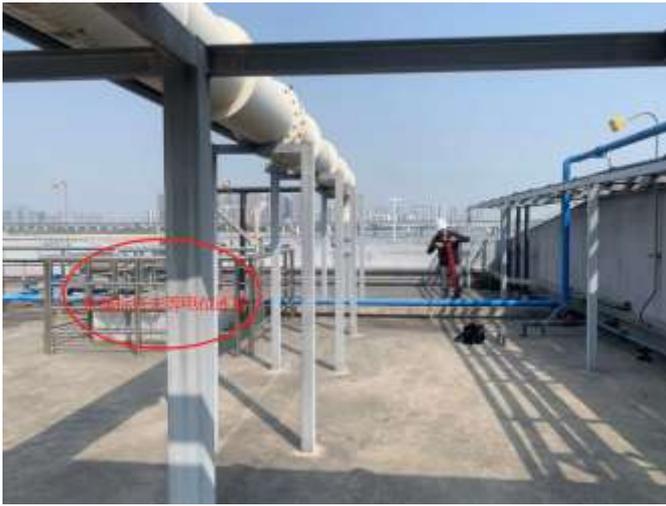
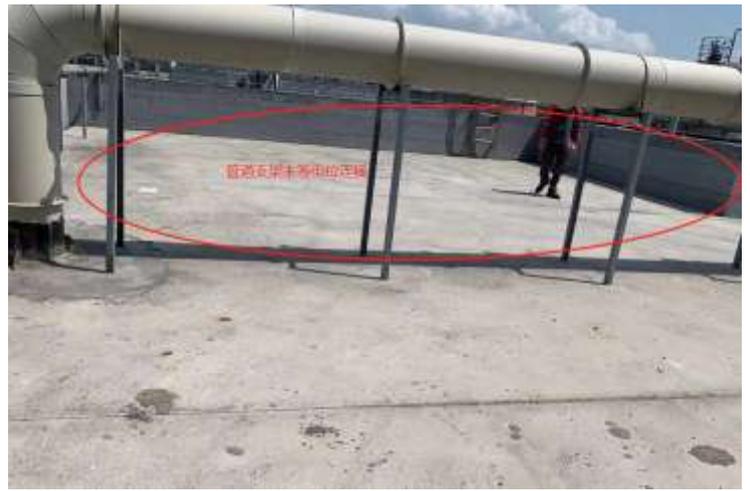
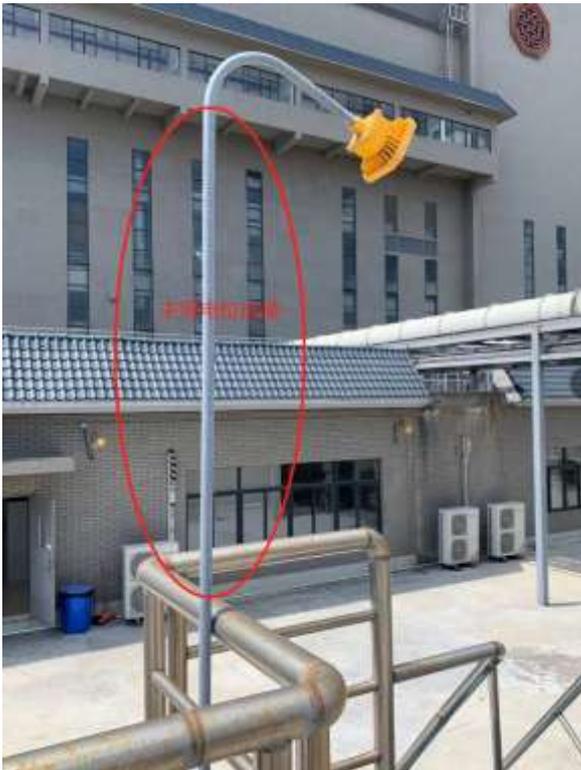
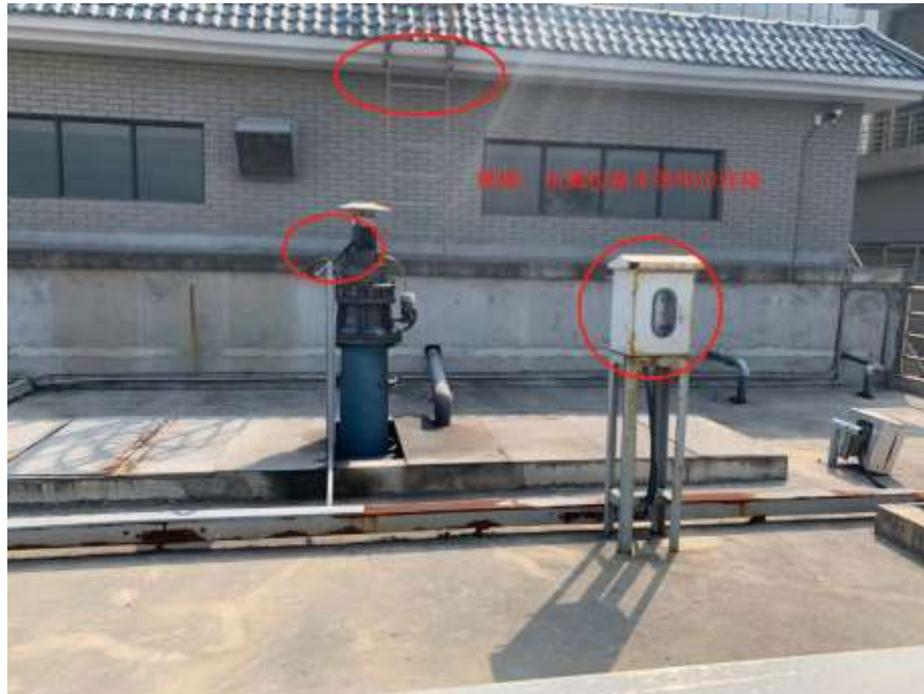
(1) 各栋建筑物：天面金属爬梯、空调外机、孤立栏杆、金属踏板、金属灯杆、金属设备未等电位连接。(φ 8 以上圆钢或 6mm² 铜导线进行连接)(依据 GB50601 标准第 6.1.1 条、GB/T 21431 标准第 5.7.2.1 条)
